INWENTARYZACJA BUDOWLANA

BUDYNEK UŻYTKOWY – ŚWIETLICA WIEJSKA

Adres: STARE SIEDLIKO 1A, 14-405 WILCZĘTA
DZIAŁKA NR EWID. 257/1, OBR. STARE SIEDLIKO
JEDNOSTKA EWIDENCYJNA WILCZĘTA

OPIS TECHNICZNY
do inwentaryzacji budowlanej budynku użytkowego – świetlicy wiejskiej

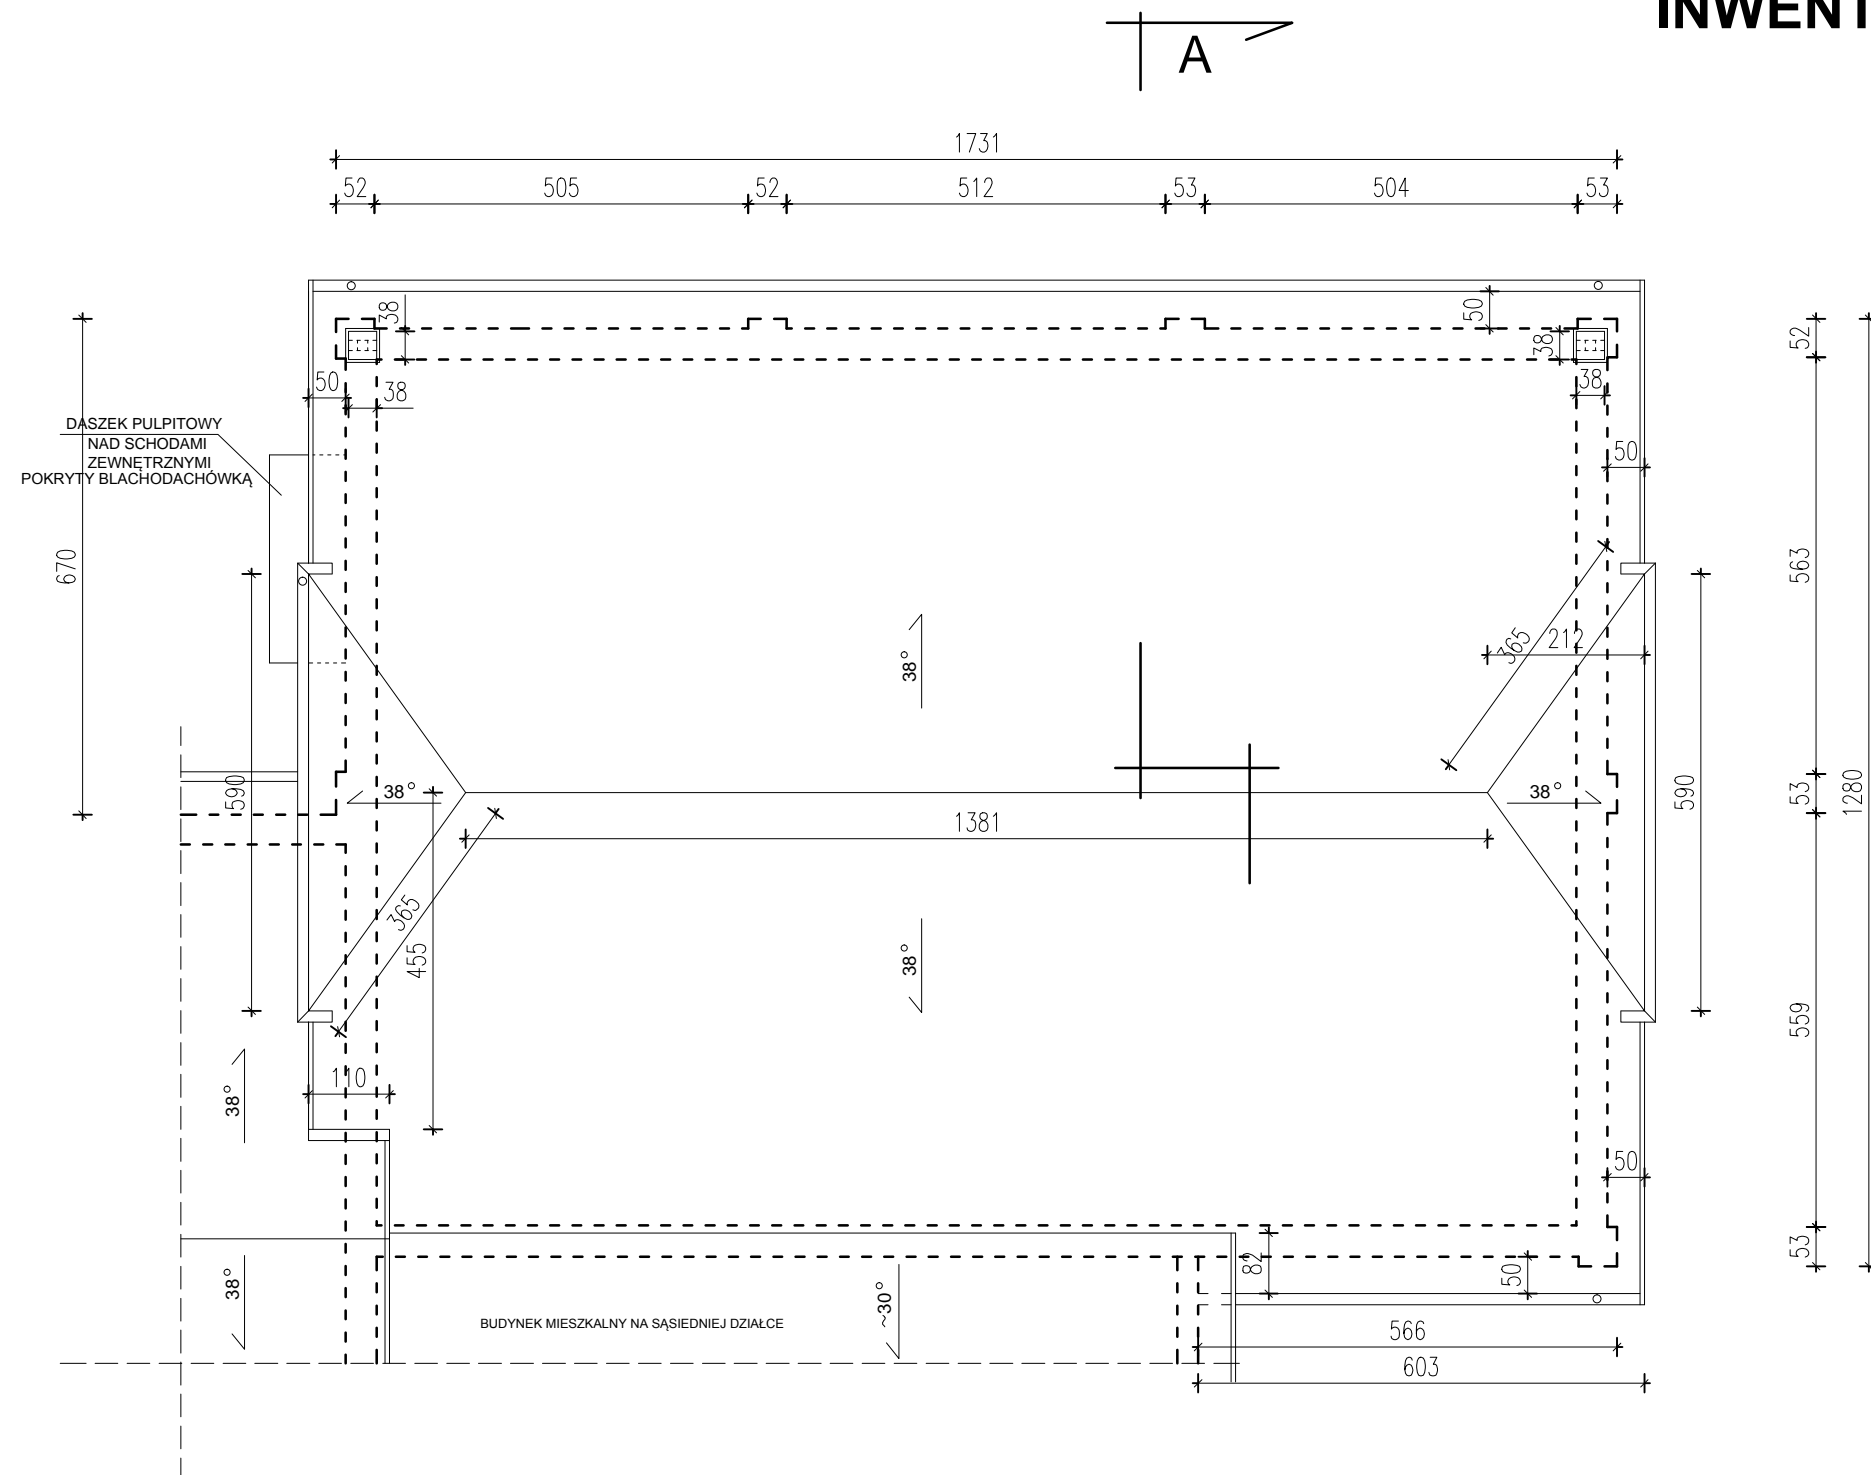
RZUT DACHU 1 : 100

Część elementów konstrukcyjnych zniszczona i spróchniała, szczególnie od strony sąsiedniego budynku mieszkalnego. Połacie dachowe nieznacznie zdeformowane i nierówne.

Poszycie deskowe na zakład nie jest zaimpregnowane, jest częściowo zniszczone i spróchniałe oraz częściowo zawilgocone z uwagi na „rozregulowane” pokrycie dachowe z dachówki holenderki i niewielkie ubytki pokrycia dachowego (kilka sztuk w kilku miejscach).

Stan techniczny więźby dachowej zły, poszycia deskowego również zły.

Obecnie ułożona dachówka ceramiczna holenderka jest nieszczelna pomimo braku ubytków.

- stan techniczny poszczególnych elementów konstrukcyjnych jest średni, nie mniej:
- należy wymienić zniszczone elementy konstrukcyjne więźby dachowej,
- należy wymienić nieszczelne pokrycie dachowe łącznie z poszyciem deskowym,
- strop nad parterem wymaga docieplenia,
- stolarka okienna i drzwiowa zewnętrzna wymaga wymiany na nową,
- posadzki w budynku wymagają wymiany lub gruntownej renowacji
- wskazana jest docieplenie ścian zewnętrznych i cokołów,
- wskazane odprowadzenie wód opadowych do kanalizacji deszczowej.
